ПАСПОРТ ДОСТУПНОСТИ
объекта социальной инфраструктуры (ОСИ)
№ 1-05/2017

1.1. Наименование(вид) объекта: учебно-лабораторный корпус
1.2. Адрес объекта: 420111, г. Казань, ул. Тази Гиззата, д.7А
1.3. Сведения о размещении объекта:
- отдельно стоящее здание 4 этажа, 1420,30 кв.м
- наличие прилегающего земельного участка (да, нет); - кв.м
1.4. Год постройки здания 2006 г., последнего капитального ремонта 2007 г.
1.5. Дата предстоящих плановых ремонтных работ: текущего _____, капитального _____

АКТ ОБСЛЕДОВАНИЯ №1
объекта социальной инфраструктуры
К ПАСПОРТУ ДОСТУПНОСТИ ОСИ
№ 1-05/2017

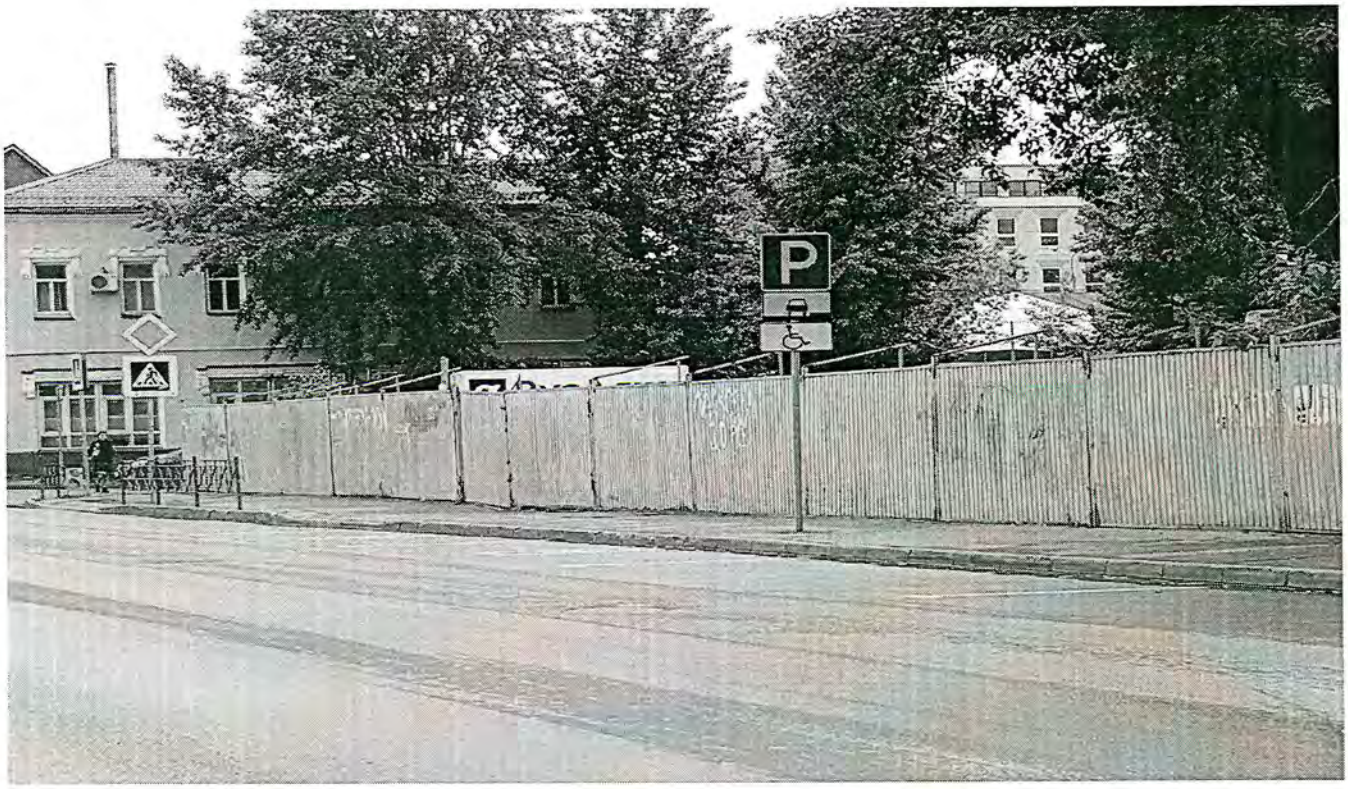
Фото 6

№ п/п	Наименование функционально-планировочного элемента	Выявленные нарушения и замечания				Работы по адаптации объектов	
		есть/ нет	№ фото	Содержание	Значимо для инвалида (катего-рия)	Содержание	Виды работ
1.1	Вход (входы) на территорию	есть	1	не выявлено	К,О,Г,С	-	не нуждается
1.2	Путь (пути) движения на территории	есть	2, 3	не выявлено	К,О,Г,С	-	не нуждается
1.3	Лестница (наружная)	есть	4	Отсутствуют предупреждающие тактильные полосы и обозначение крайних ступеней. Нет ограждений с перилами	О,С	Установить тактильные предупреждающие полосы перед началом спуска и подъема на расстоянии 0,8 м шириной 0,5-0,6 м., крайние ступени обозначить контрастними полосами. Установить ограждение с двух сторон с перилами на высоте 0,9 метра.	Текущий ремонт
1.4	Пандус (наружный)	нет	-	-	К,О	-	-
1.5	Автостоянка и парковка	есть	5, 6	не выявлено	К,О,Г,С	-	не нуждается

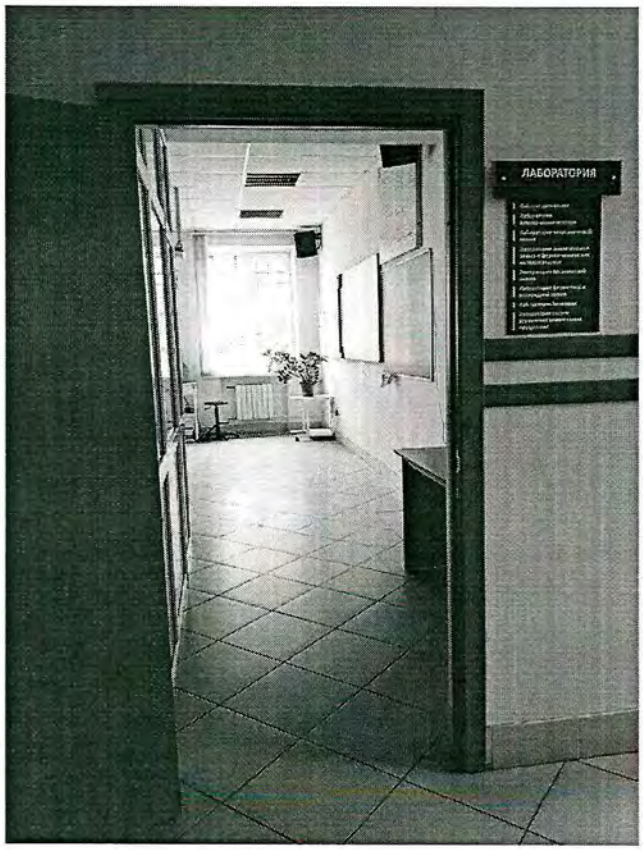
Фото 13

3.4	Лифт пассажирский (или подъемник)	нет	-	-	-	-	-
3.5	Дверь	есть	13, 14	Нет информирующих обозначений помещений рядом с дверью, со стороны дверной ручки дублирующими рельефными знаками	К,О,Г,С	Установить дублирующие таблички с рельефными символами	Текущий ремонт

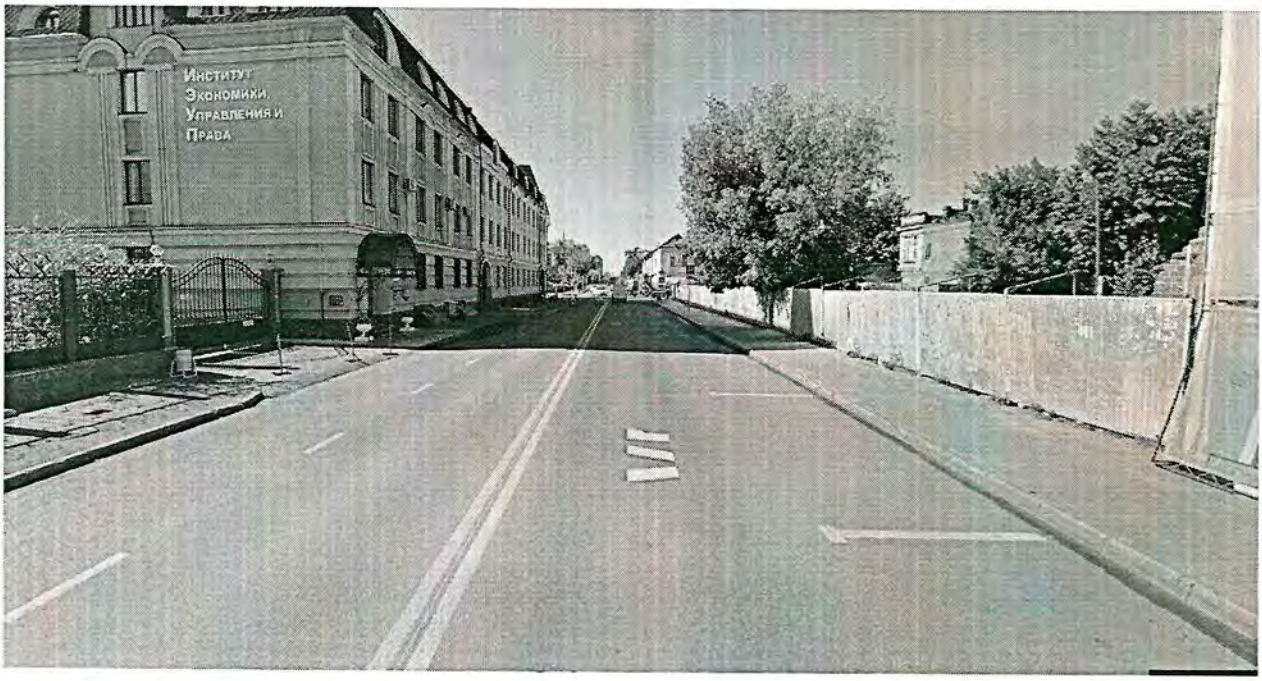
Фото 26

6	Система информации и связи (на всех зонах)	ДЧ-И (К, О)	14, 21
7	Пути движения к объекту (от остановки транспорта)	ДП-В	22-26
